## 台風23号の岐阜県国府町のモモ被害の特徴

The most remarkable features of the damage to peaches at region of Kokufu-Chou Gifu- prefecture by the Number 23 typhoon

Abstract: Many peaches was producing at summer in region of Kokufu-Chou Gifu- prefecture. A big typhoon Number 23 has rained very hard, over 50mm/hour here and there. We have examined the damage to peaches in Kokufu-Chou 7 days after the typhoon number 23. And we have founded the heavy amputation of roots ,barking many trees and breaking trunks by rubbing down with the muddy stream and its stones. We have found the fallen leaves from the parts of being under water immediately after flooding, and then we have noticed the fallen leaves a few days after flooding.

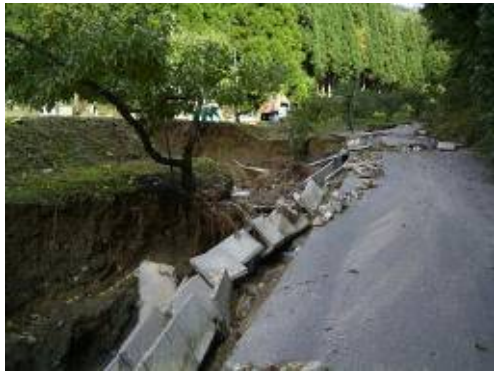
傾斜地の土砂流失によるモモ樹の根の露出による倒木被害は大規模な園地回復工事が終了するまで手つかずの状態であった(写真1)。

傾斜地の排水路の流失、モモ園の土砂流失と根の露出(写真1)。

写真1 排水路の流失と根の露出

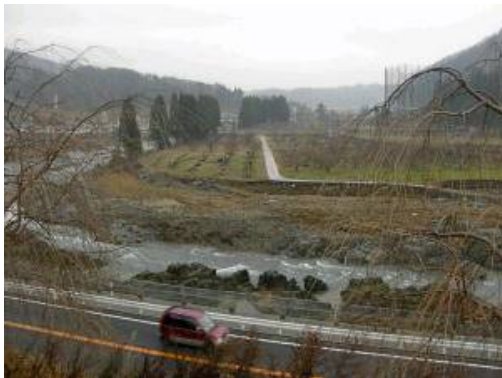
河岸のモモ園の遠景(写真2)。

写真2 河岸モモ園概観

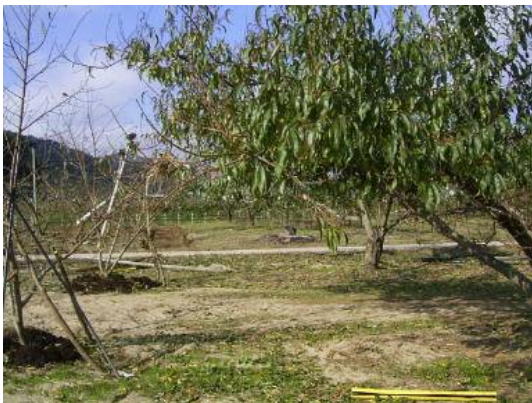
モモよりネクタリンは冠水による落葉が軽微であった(写真3)。

写真3 右はネクタリン、左はモモ

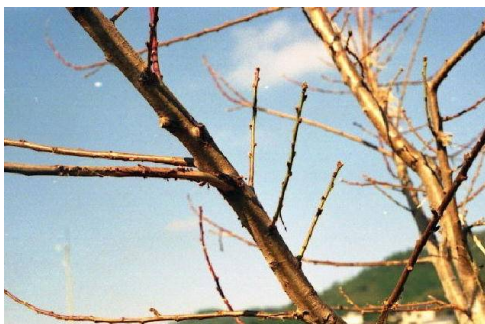
一年枝は2年枝より冠水による落葉や枯死が軽微であった(写真4)。

写真4 1年枝と2年枝

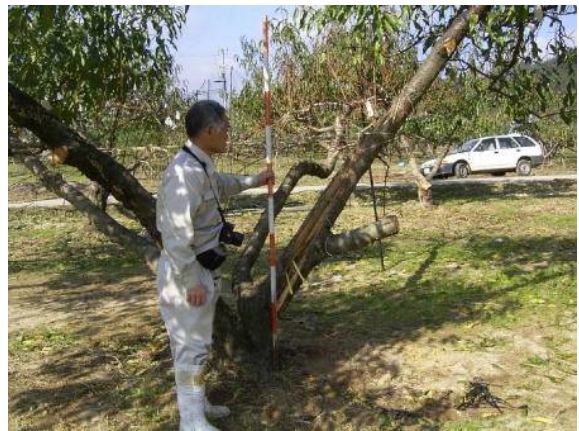
流水の圧力による樹幹の裂けが認められ

た(写真5)。

写真5 主幹の裂け

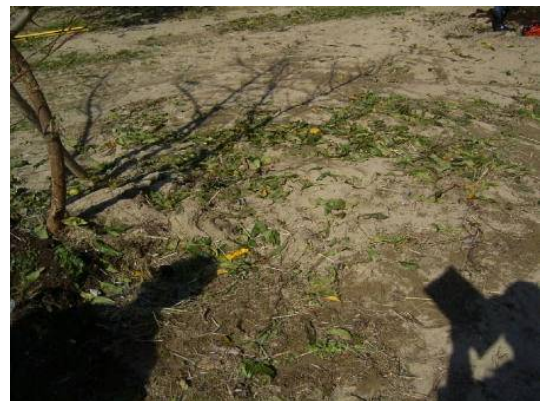
冠水被害後7日でも着水しなかった部分の葉の落葉が継続していた(写真6)。

以上、冠水による落葉は着水部分で冠水直後に発生することはカキと同様である<sup>1)</sup>。しかし、ナシのように着水しない部分の葉が落ちる現象と同様の現象が認められた。このことは、モモは冠水に弱く、根に大きなストレスがかかったものと考えられた。これら落葉、断根および根のストレスは貯蔵養分の蓄積に大きな影響を与えると考えられ、モモ樹の枯死が多発している当地域では翌年への影響が心配される。

写真6 被害7日後の落葉

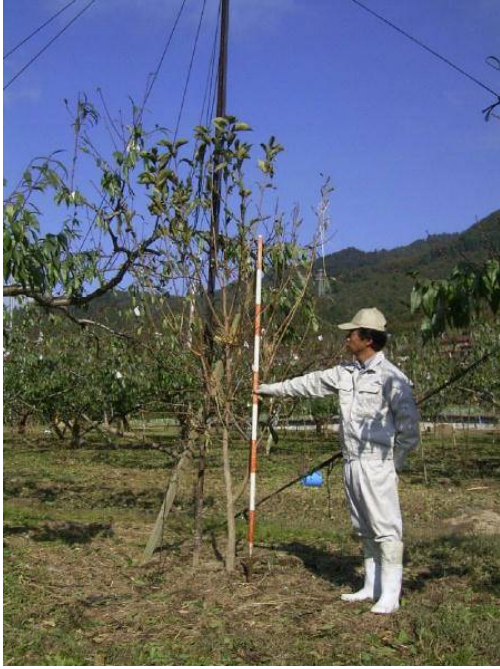
冠水による着水した部分の葉は完全に落葉していた(写真7)。

写真7 着水部分の落葉

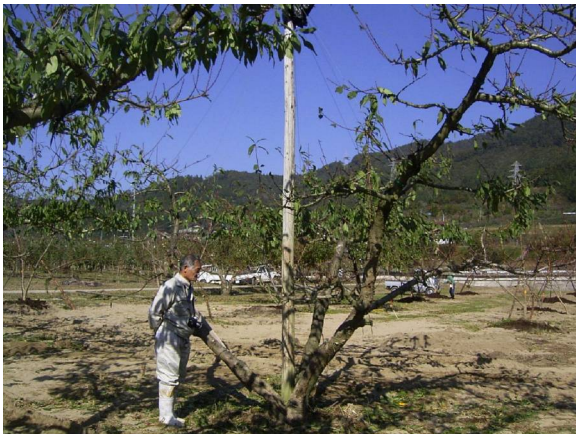
支柱は雨水の圧力による主幹部の裂けを防止下(写真8)。

写真8 支柱による主幹の裂け防止

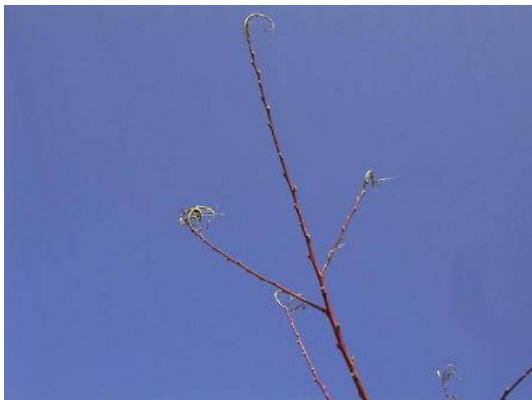
新梢の先端の葉は巻葉していた(写真9)。

写真9 新梢先端の巻葉

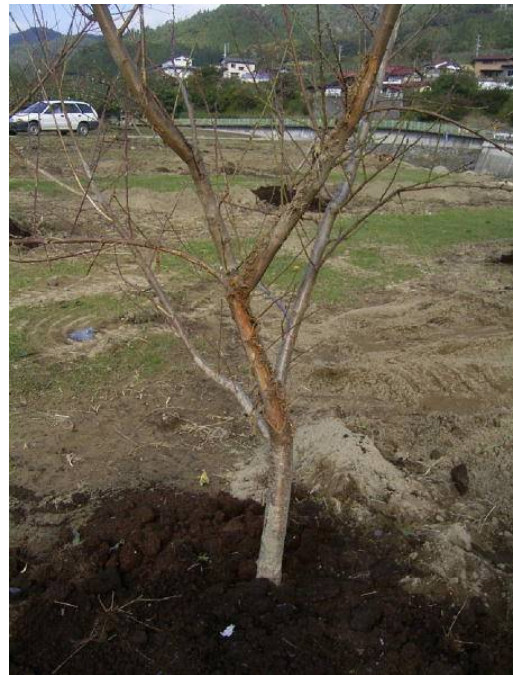
樹幹の樹皮の流水による擦れで生じた剥皮(写真10)。

写真10 流水による擦れで生じた幹の樹皮の剥皮

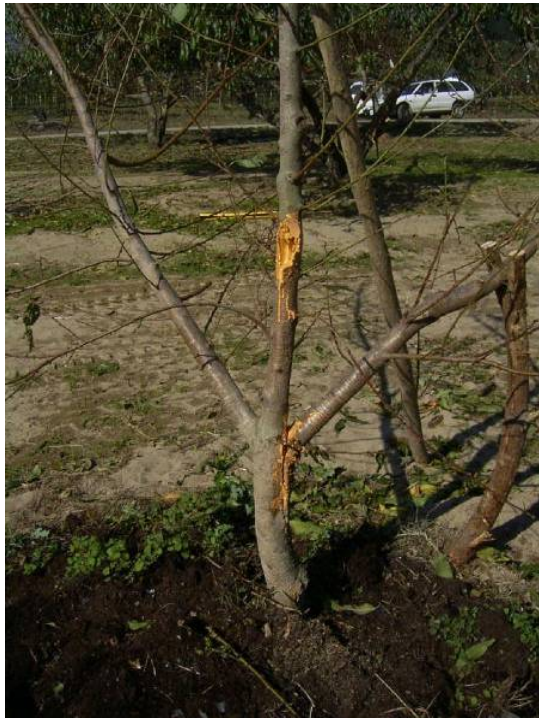
主枝の分枝部での折れ(写真11)。

写真11 主枝の分枝部での折れ
