## 台風23号の岐阜県国府町のモモ被害の特徴

The most remarkable features of the damage to peaches at region of Kokufu-Chou Gifu- prefecture by the Number 23 typhoon

Abstract: Many peaches was producing at summer in region of Kokufu-Chou Gifu- prefecture. A big typhoon Number 23 has rained very hard, over 50mm/hour here and there. We have examined the damage to peaches in Kokufu-Chou 7 days after the typhoon number 23. And we have founded the heavy amputation of roots ,barking many trees and breaking trunks by rubbing down with the muddy stream and its stones. We have found the fallen leaves from the parts of being under water immediately after flooding, and then we have noticed the fallen leaves a few days after flooding.

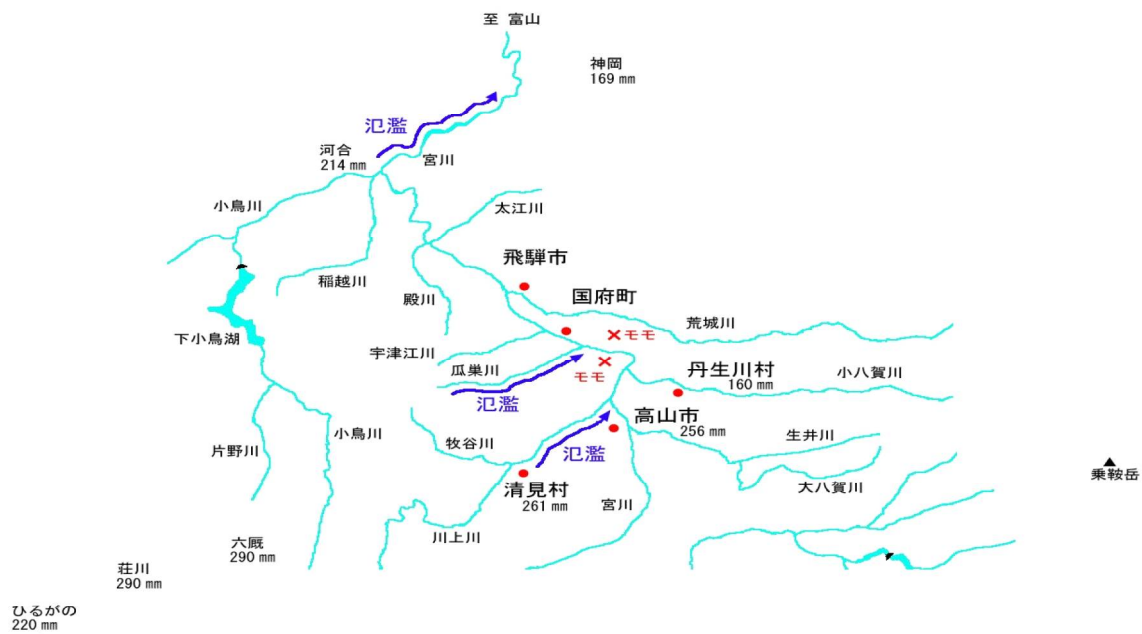
図1 宮川の流域とモモ園の位置

流したところから氾濫した。その下流で宮川に合流する瓜巢川は宮川に合流する前に氾濫した(図1)。

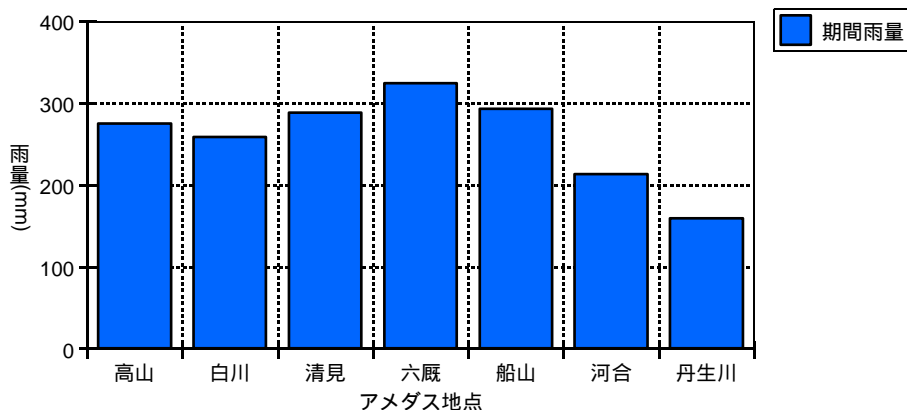
図2 台風23号期間雨量の比較

期間降水量は丹生川以外は200mm以上と成った(図2)。この大量の降水が河川の氾濫を発生した。丹生川で200mm以下であったことが宮川の氾濫を最小限にしたと考えられる。1時間雨量は丹生川を除き20時に最高を記録したことも宮川の氾濫を最小限に留めたと考えられる(表1)。なおより細かく編めの振り方を観察すると、揖斐川で50mmを記録したのが17:20で、岐阜で27mmを記録したのは18:31で、郡上で52mmを記録したのが19:10で、六厩で54mmを記録したのは19:40で、船山で60mmを記録したのが19:50で、高山で57mmを記録したのは20:02と集中豪雨が次第に北上した(表2)。

期間：2004年10月19～21日
